감리자를 위한 방수기술 자료(5)

콘크리트 구조물 누수 원인의 이해와 방수의 필요성

오상근 | 서울과학기술대학교
건설기술연구소 방수기술센터장 / 교수

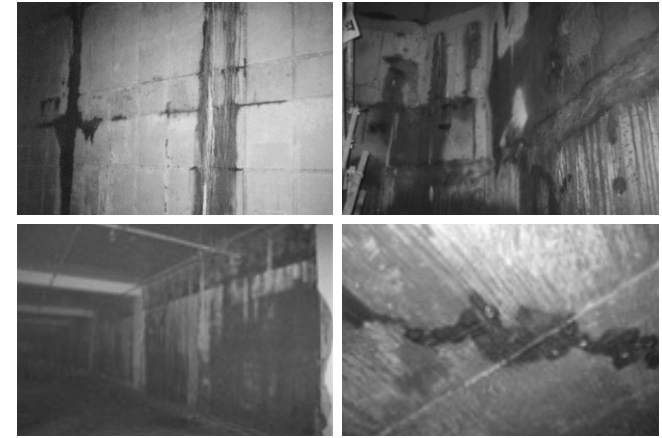
〈사진 1〉 콘크리트 구조물의 누수 현상

콘크리트 구조물의 누수와 관련하여 가장 큰 원인으로 제기되는 것이 균열이며, 그 외에도 시공과정에서 발생하는 타설 이음부, 신축줄눈, 폼 타이 구멍, 골재분리 등의 취약부는 반드시 수압의 작용으로 누수가 발생된다(사진 1).

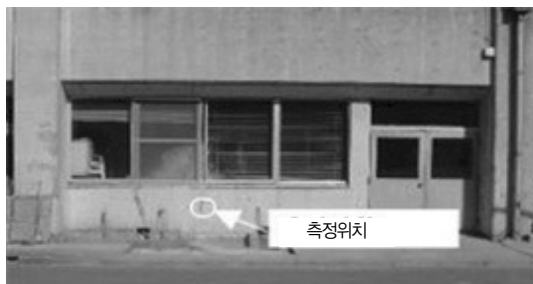
〈사진 2〉 벽균열의 측정위치

특히 방수 측면에서 문제가 되는 것은 균열이 온도나 수분 상태의 변화 또는 외력에 의해 움직임(거동 : movement)이 발생하는 것이다. 실제로 0.4mm 정도의 건물 외벽(사진 1)의 균열을 온도변화

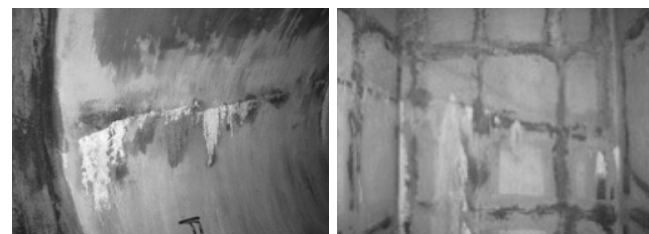
〈사진 3〉 이어치기부와 콜드조인트의 누수

밀성에 큰 영향을 미쳐 중대한 결합부(타설 시간이 길어지면 콜드조인트 발생)가 발생된다. 이어치기부나 콜드조인트는 압축력을 받기 때문에 구조적으로는 문제가 없으나 외부 수압이 작용되면 누수로 연결된다(사진 3).

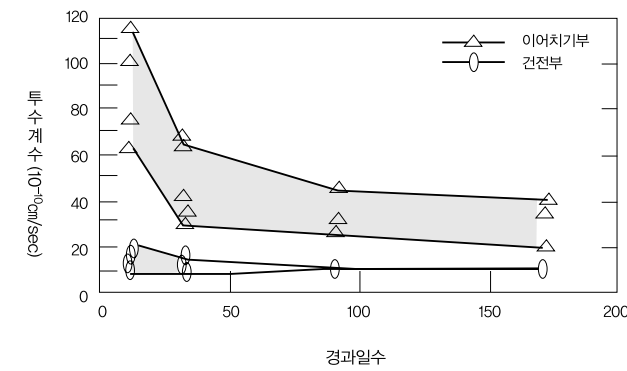
〈그림 3〉은 이어치기한 시험체와 이어치기면이 없는 건전부 시험체를 대상으로 투수시험을 통한 투수계수를 비교한 결과, 이어치기부위의 투수계수가 건전부보다 큰 결과를 나타내고 있다. 그러나 투수계수는 시간의 경과와 함께 점점 감소한다. 이것은 시간의 경과에 따라 실리카겔의 형성과 누수에 포함되어 있는 미립분에 의해서 공극이 작아지기 때문이다. 이 시험 결과를 통하여 이어치기부도 수밀한 부위가 아니며, 수압작용시 누수가 발생할 수 있는 부위임을 알 수 있다.

〈그림 3〉 이어치기부위와 건전한 부위의 투수계수

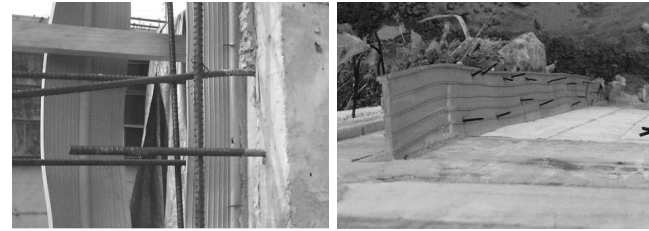
콘크리트 타설 계획에 따라 발생하는 시공 이음부(Construction Joint)는 일반 건전부에 비해 수밀성 저하가 예상되는 바, 대책방안으로써 지수판이 사용되고 있다. 그러나, 콘크리트 구조물의 수축·팽창으로 인한 지수판 및 실링재의 파손, 특수 환경에서 발생하는 일정 수압(지하 구조물)은 콘크리트의 누수문제를 야기하여, 사용자의 쾌적한 환경을 조성하는데 있어 많은 불편을 주고 있다(사진 7).

〈사진 7〉 지수판 고정못 사용 예(실때 사례)
